### CONSOLIDAMENTO STATICO DELLA FONDAZIONE DEL MURO TERGALE DELLA SCUOLA ELEMENTARE DI GUAZZINO

Anno 2004

Nell'ambito delle verifiche e certificazioni statiche degli edifici scolastici del Comune di Sinalunga è stata analizzata la Scuola Elementare di Guazzino.

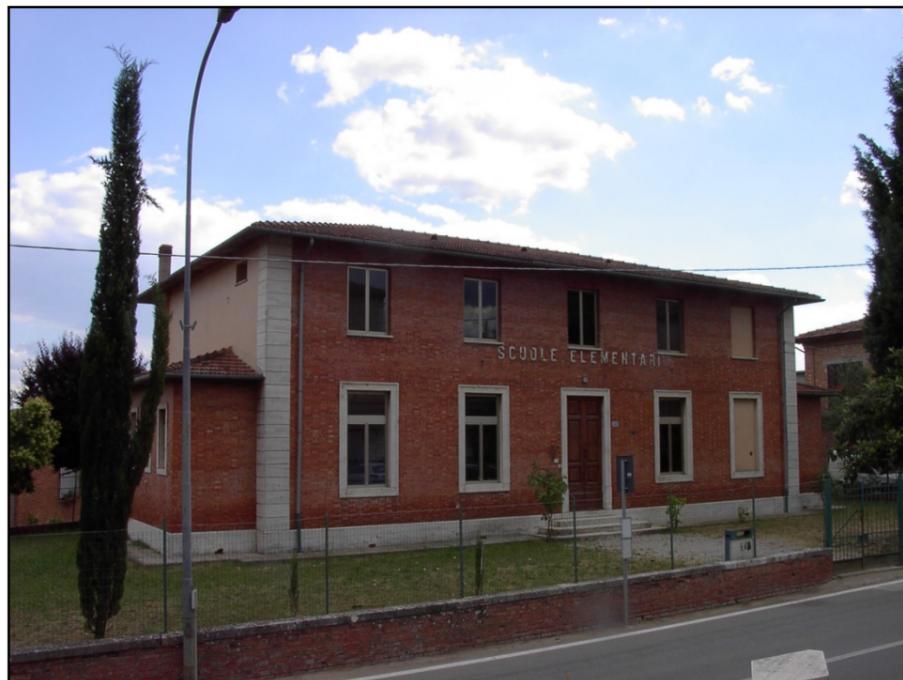
Foto 1: veduta esterna della Scuola Elementare.

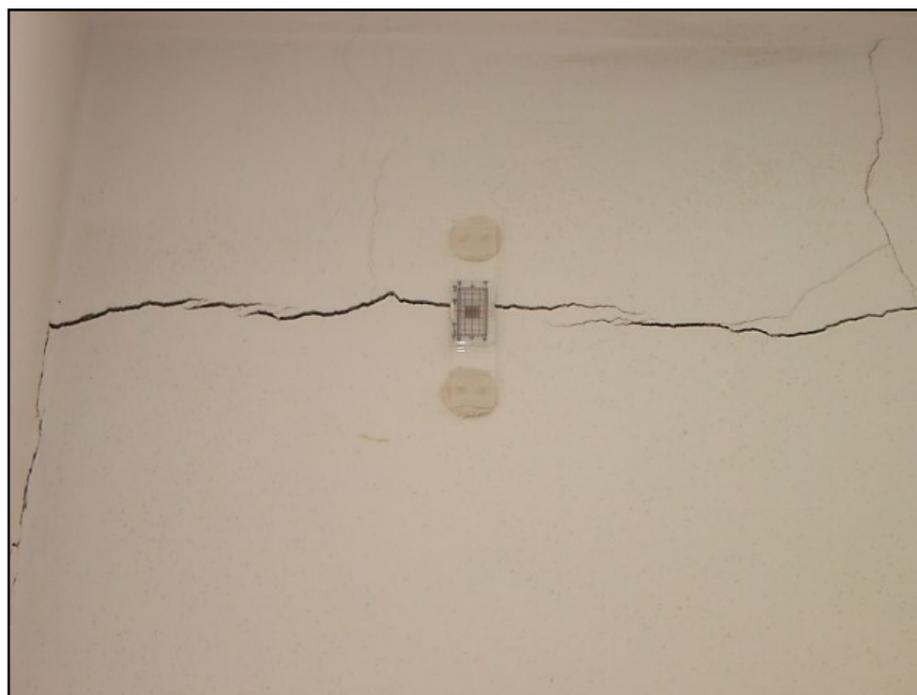
Foto 2: particolare di una lesione in una parete interna.

Dai sopralluoghi effettuati erano state riscontrate delle lesioni/fessure principali riguardanti principalmente la parete retrostante e le porzioni di muratura trasversali (laterali e divisorie) che vi si attestano.

Il quadro fessurativo analizzato manifestavano un cedimento fondale della parte retrostante dell'edificio.

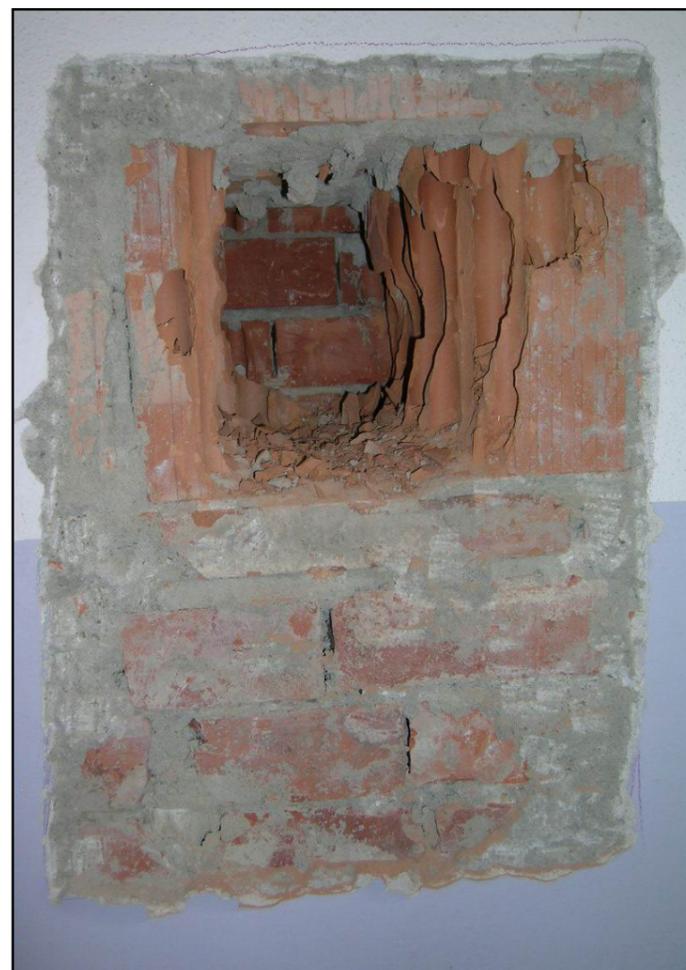
Foto 3: saggio sulla muratura.

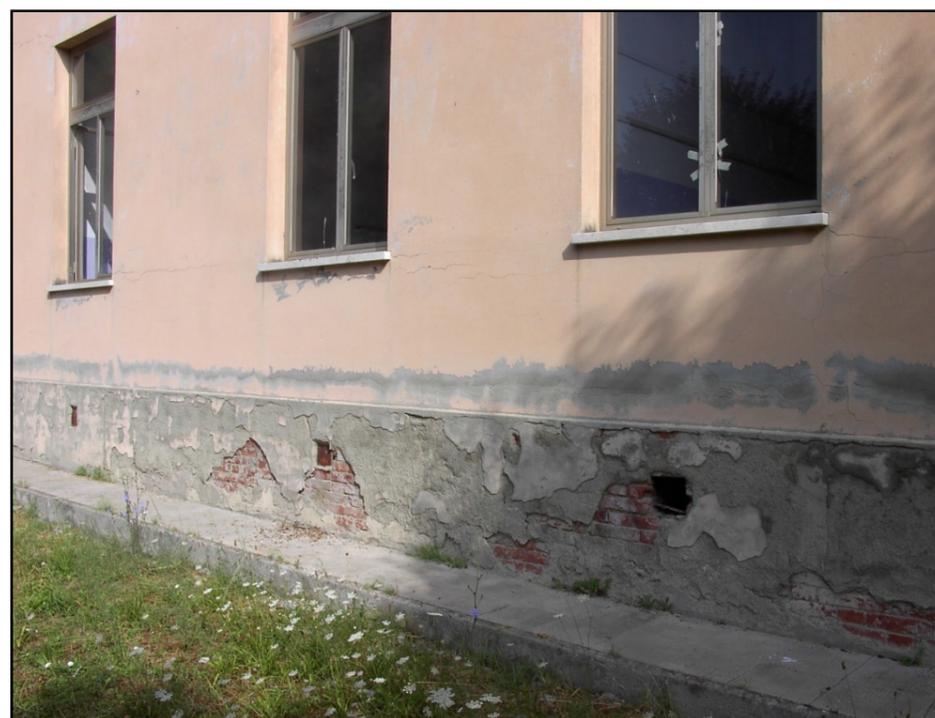
Foto 4: veduta esterna della parte tergale.

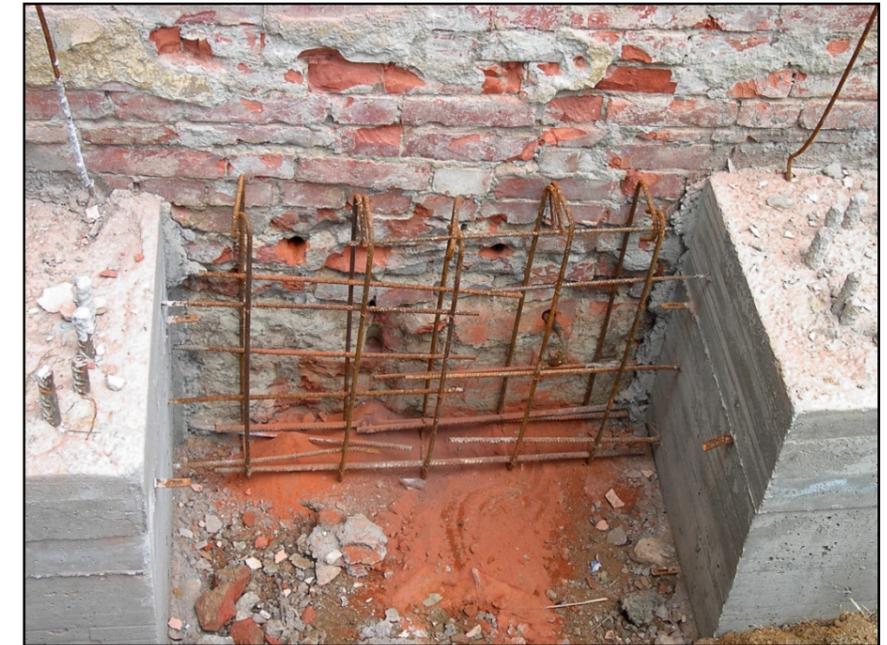
Foto 5: realizzazione del cordolo di collegamento tra i pali.

- consolidamento fondale attraverso la messa in opera di 10 pali trivellati in c.a., collegati con mensole alla parete soggetta a cedimento;
- consolidamento della parete lesionata attraverso la realizzazione di betoncino armato da entrambi i lati;
- in corrispondenza dell'intersezione tra le pareti oggetto di consolidamento e quelle divisorie sono stati realizzati due elementi verticali in c.a. allo scopo di ridurre la snellezza della parete principale e per facilitare in futuro, in caso di adeguamento sismico, l'ammorsatura di una futura parete reagente nella direzione trasversale del sisma.

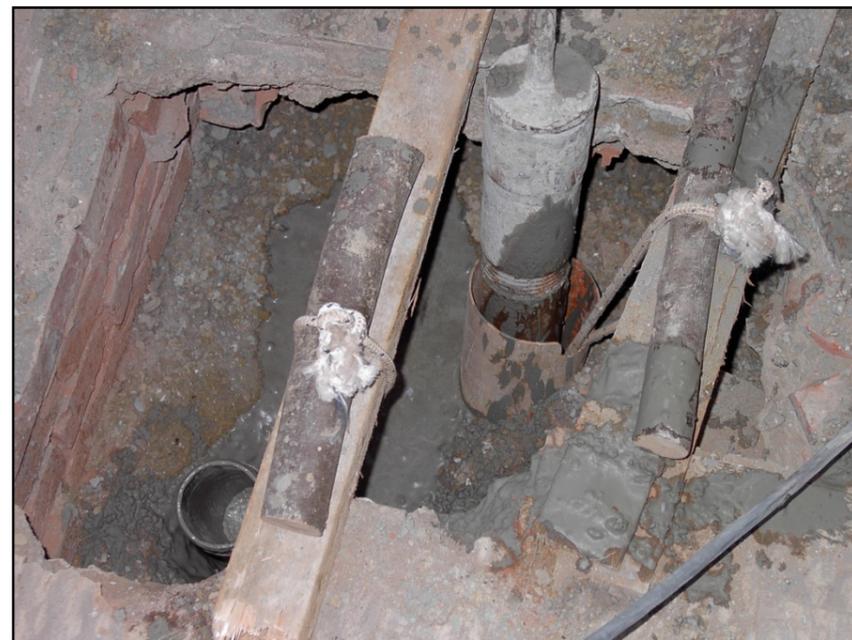
Foto 6: realizzazione dei micropali nella parte interna del fabbricato.

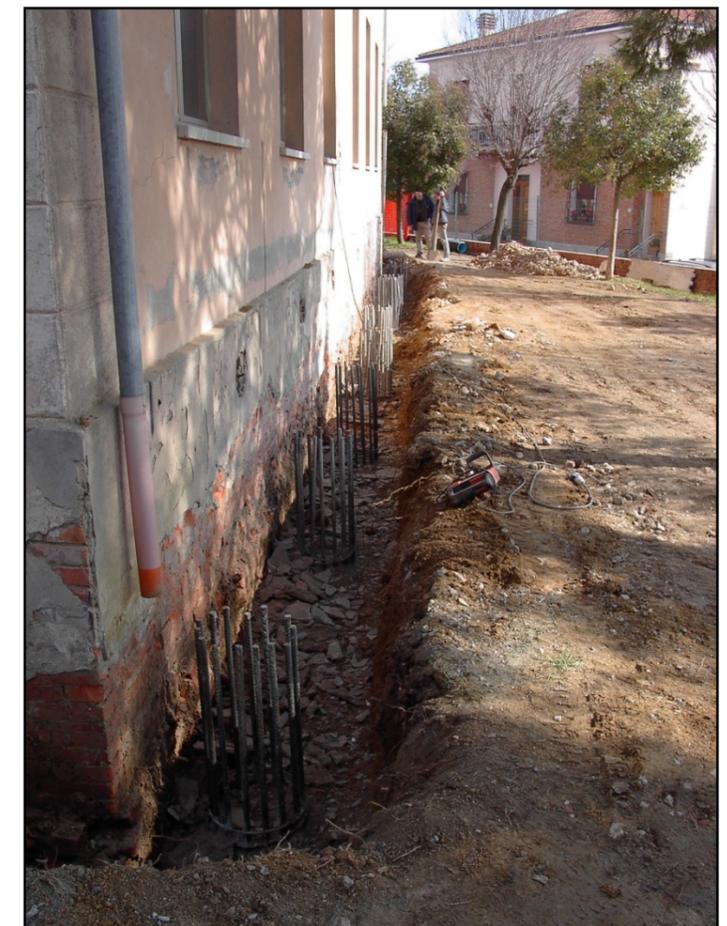
Foto 7: realizzazione dei pali per il consolidamento della fondazione

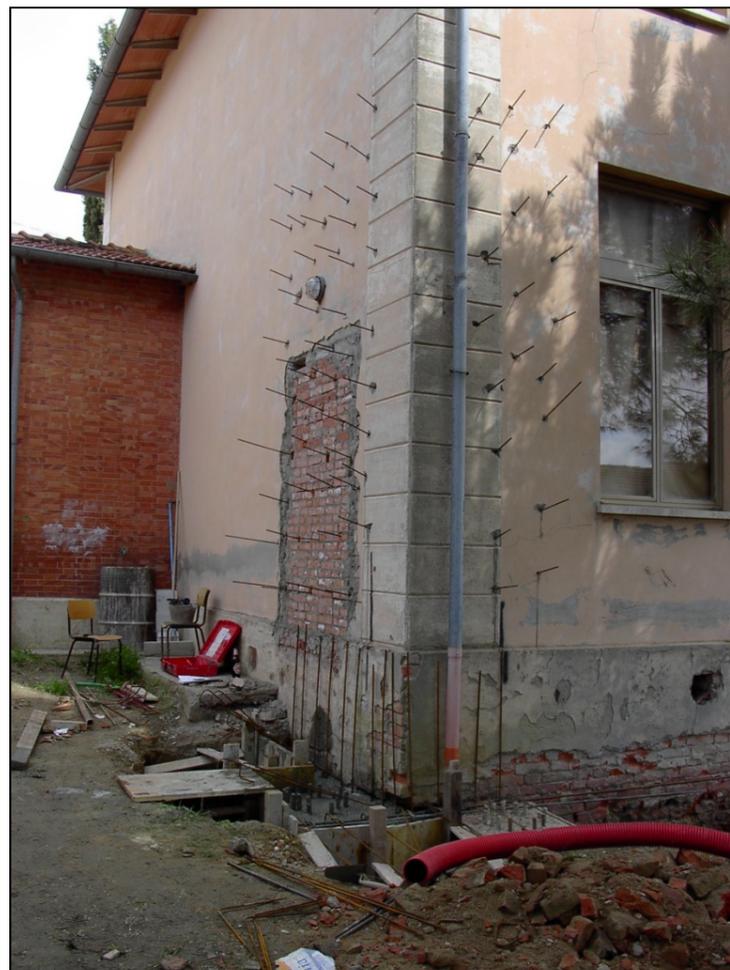
Foto 8: realizzazione del betoncino armato.

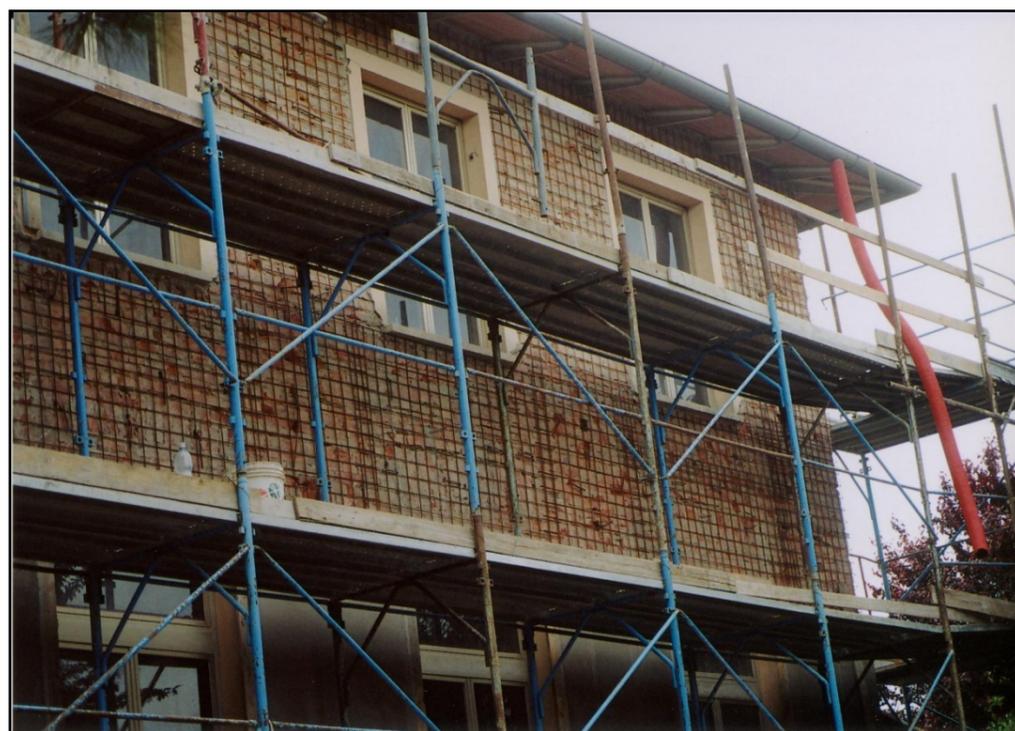
Foto 9: realizzazione del betoncino armato nella parete tergale esterna.

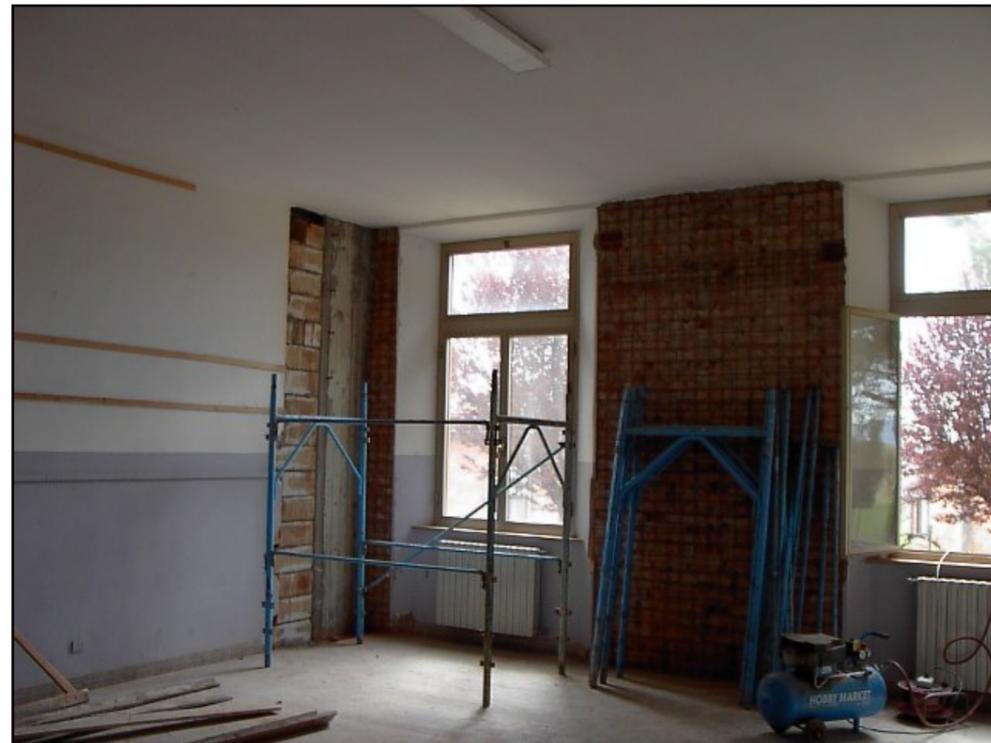
Foto 10: realizzazione del betoncino armato nella parete tergale interna e irrigidimento in c.a. verticale.
