CONSOLIDAMENTO STATICO ED ADEGUAMENTO SISMICO DEL TEATRO DI MONTEFOLLONICO TORRITA DI SIENA (SI)
Anno 2005

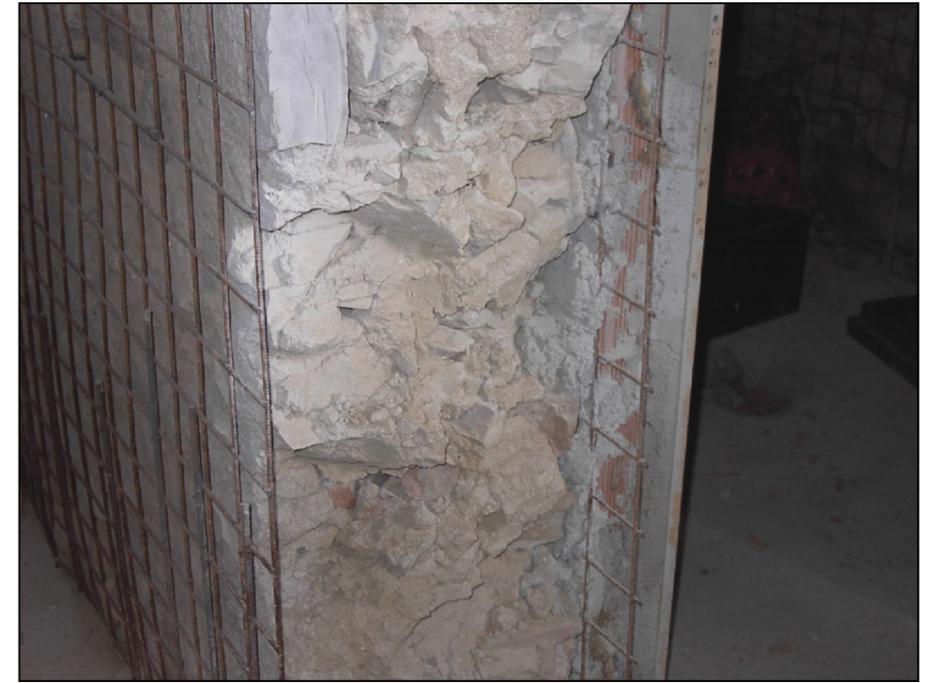
Gli elementi verticali sono costituiti da pareti murarie in pietra non squadrata, con giunti di grosso spessore di malta idraulica che presenta un elevato livello di degrado, avendo perso un completamente il potere legante. I solai intermedi sono costituiti da un solaio in laterocemento, dello spessore di 14 cm, mentre il solaio del palcoscenico è costituito da volticine in laterizio, impostate su putrelle in acciaio. La copertura, a capanna, è realizzata con un'orditura principale di capriate in legno e da una secondaria di travi. Un saggio eseguito al piede della parete ha evidenziato l'approfondimento del tessuto murario per circa 1.00 m., senza nessun ringrosso delle fondazioni.

Predisposizione armatura per intonaco armato; si noti la scarsa qualità del tessuto murario

L'intervento principale prevede l'aumentare delle resistenze a taglio e sforzo normale della muratura in pietra, con la realizzazione di paretine in betoncino armato dello spessore di 5-6 cm. collegate con spillature passanti per il fissaggio della rete sulle due facce. I solai intermedi sono sostituiti con nuovi solai in laterocemento tipo "bausta", mentre il solaio a volticine del palcoscenico è consolidato svuotando il materiale di riempimento e sostituendolo con calcestruzzo alleggerito, reso collaborante con le putrelle. Nella copertura è previsto l'adeguamento delle strutture lignee agli attuali carichi accidentali, attraverso connessioni chiodate con la soletta strutturale in cls alleggerito da realizzare, o attraverso la sostituzione con elementi di sezione adeguata. Nel consolidamento della struttura muraria della fondazione, anch'essa degradata, è prevista la realizzazione di una doppia cordolatura con collegamenti passanti ogni 1.5 ml..
