**CONSOLIDAMENTO ORATORIO DI S.MARIA DELLE GRAZIE IN BADICORTE**  
Anno 2005

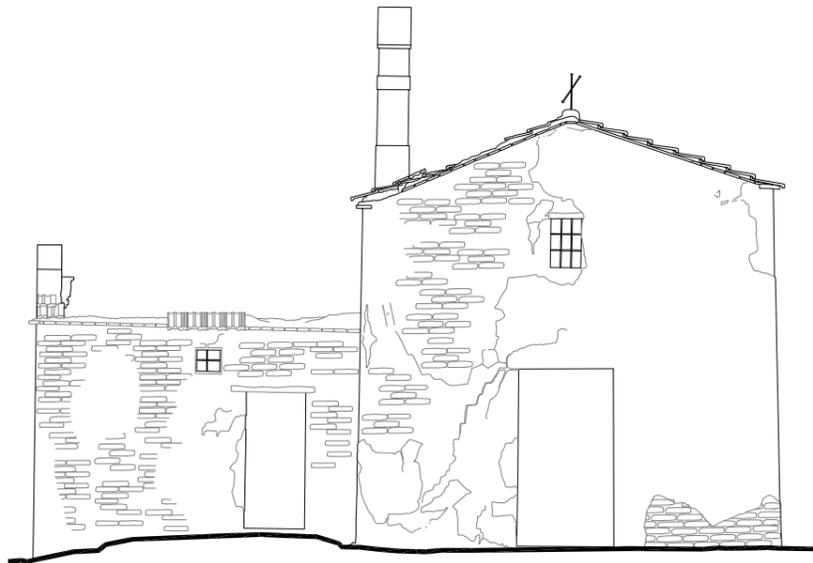
Figura 1: prospetto fronte attuale

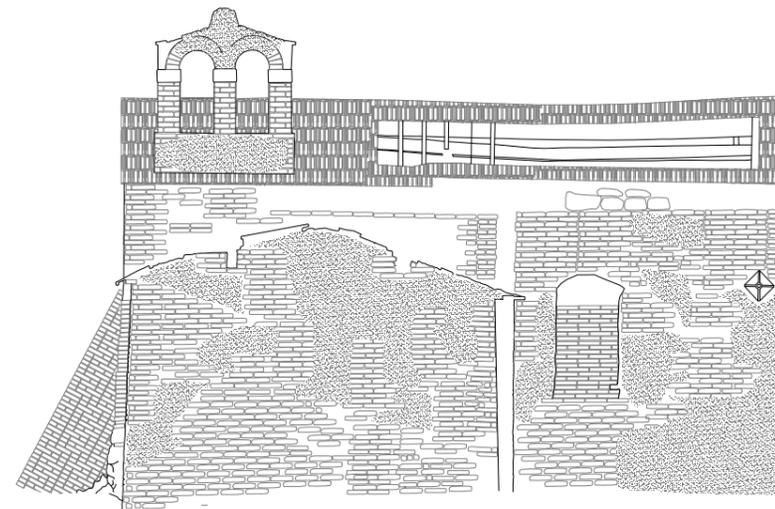
Figura 2: prospetto laterale sx

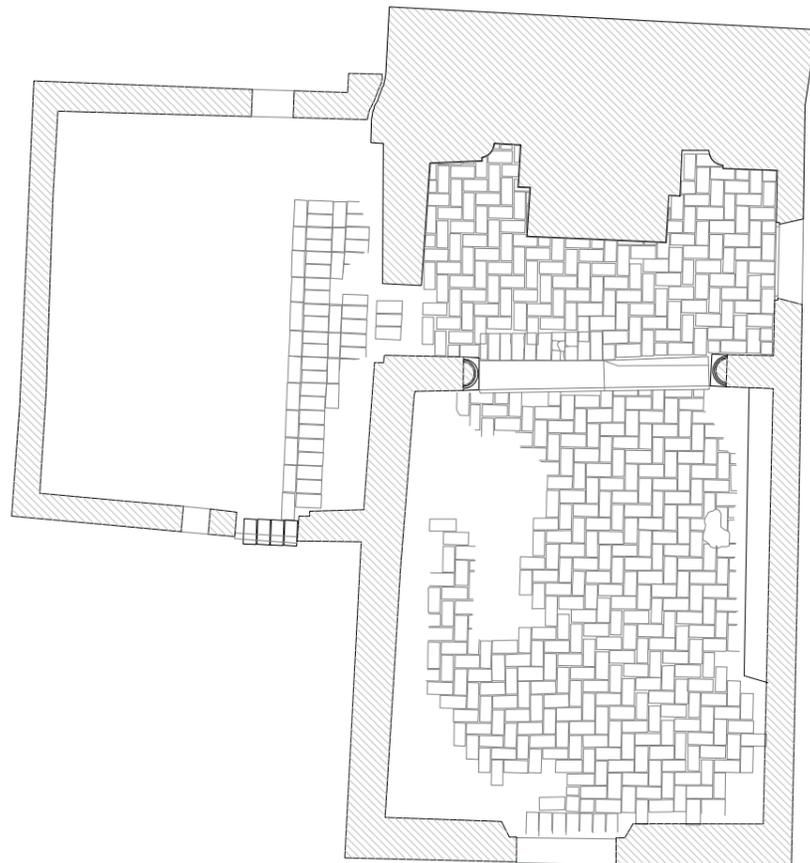
Figura 3: pianta pavimentazione attuale

Le pavimentazioni della navata e della sacrestia sono in cotto a mano e montate nella disposizione rilevata prima delle opere di consolidamento statico. Nella zona dell'altare verranno montate le pavimentazioni esistenti ed eventualmente integrate con materiale simile per le parti mancanti.

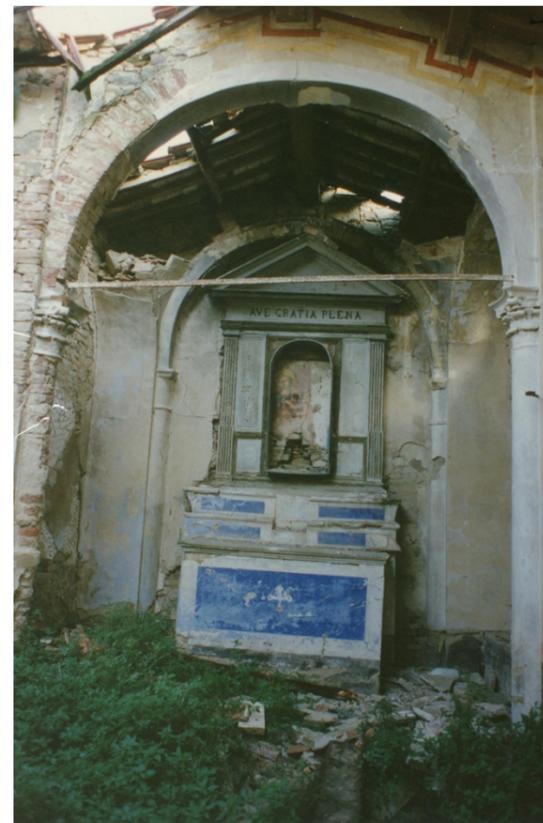
Figura 4: altare stato attuale

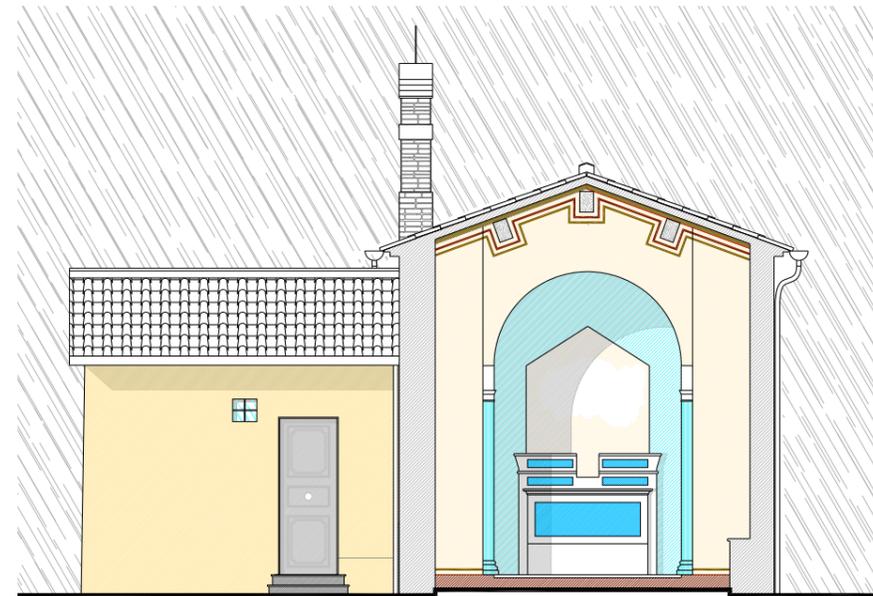
Figura 5: progetto rivestimenti parietali esterni ed interni

Le altre parti degli intonaci sono state ricostruite con malte di calce idraulica pozzolanica ed inerti silicei, tinteggiate a base di calce e seguono i motivi e la gerarchia cromatica rilevata come originaria, prima dei lavori.

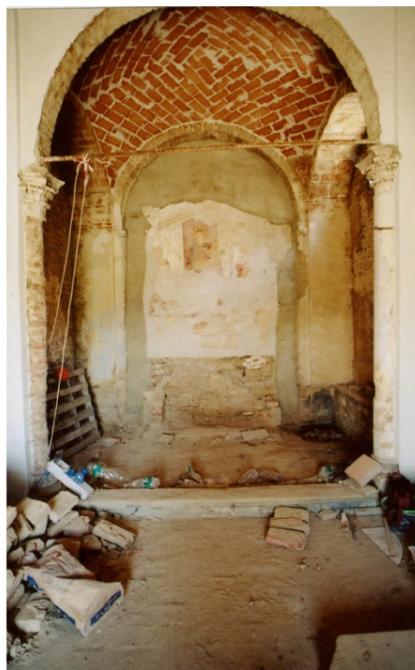
Figura 7: ricostruzione volta

La volta sull'altare è stata ricostruita in laterizio forato alleggerito

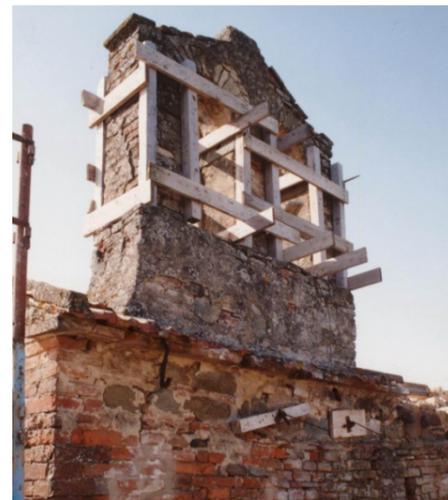
Figura 6: ricostruzione campanile

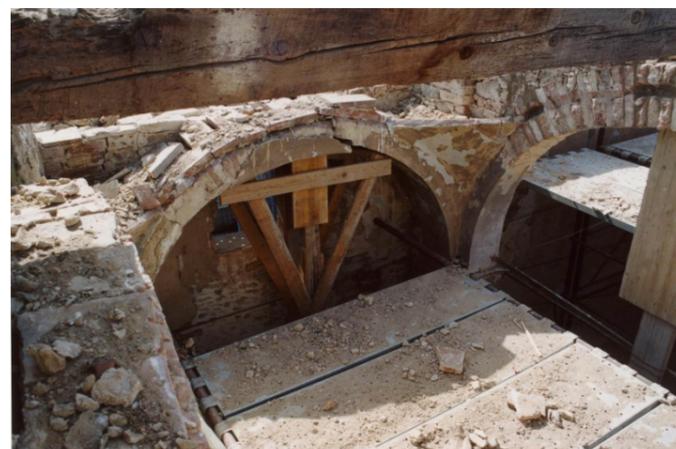
Figura 9: ricostruzione volta

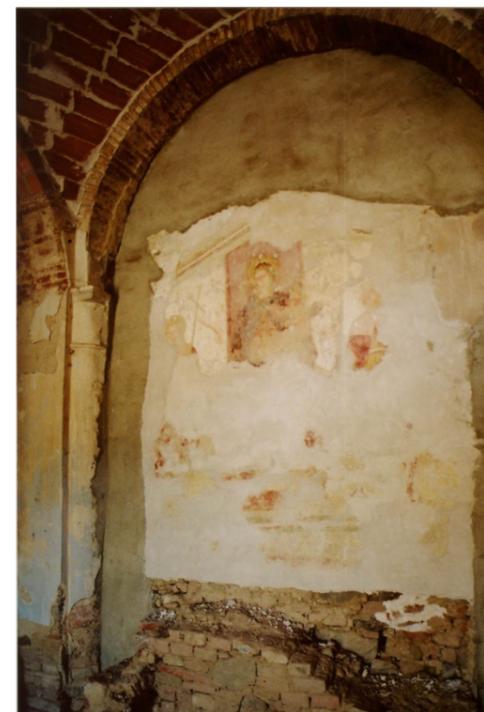
Figura 8: restauro affresco

Individuate le parti di elementi di originari conservati, quali l'affresco sull'altare e gli intonaci adiacenti racchiusi nell'arcata dell'altare, sono stati liberati della mostra lignea e della catena che ne ostruivano la vista globale e restaurati.
