CONSOLIDAMENTO CON PARATIA DI PALI TRIVELLATI E MURO A RETTA DI UNA FRANA NEL COMUNE DI FOIANO DELLA CHIANA (AR)
Anno 2003

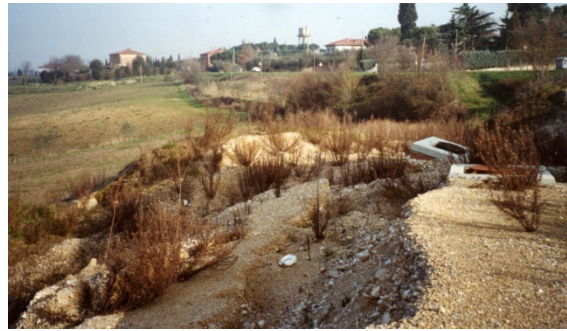
Figura 1 vista area interessata dalla frana

Il Progetto ha previsto il ripristino del rilevato stradale all'interno di una lottizzazione, necessario dopo il suo dissesto, a seguito di una frana che ha interessato una vasta area a valle della lottizzazione, con rottura del muro di controscarpa e delle infrastrutture presenti, pozzetti, linee idrauliche elettriche, gas (Fig.1-2-3).

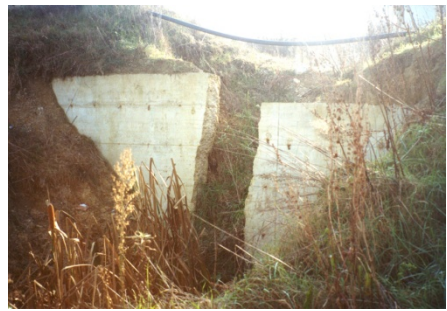
Figura 2 muro a retta spezzato dal movimento franoso

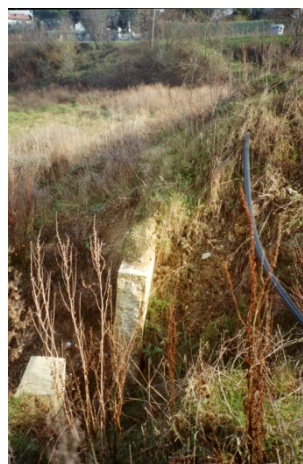
Figura 3 muro a retta spezzato dalla frana

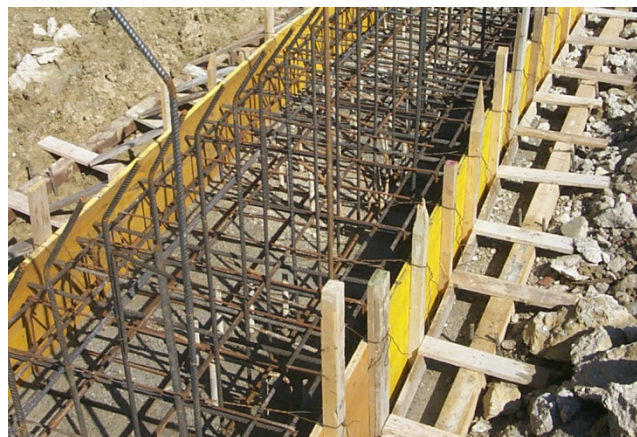
Figura 4 : trave collegamento testa dei pali

- Gli interventi in progetto sono stati:
- Paratia:
 - Rimozione del terreno superficiale interessato dal movimento franoso
 - Realizzazione di 52 pali trivellati ϕ 800 in c.a. disposti a quinconce ad interasse di 1.20 m. profondi 10.0m
 - Realizzazione di trave sulla testa dei pali di 1.20x0.50m. e del muro a retta (Fig.4-5)
 - Rilevato :
 - Canalette di drenaggio al tetto dello strato di argilla, con tubo microforato rivestito con fibre vegetali.
 - Rifacimento rilevato stradale con gruppi A1-A3, a strati di 0.60 con interposto geotessile .
 - Massciata stradale, binder, tappetino di usura ed opere di finitura.

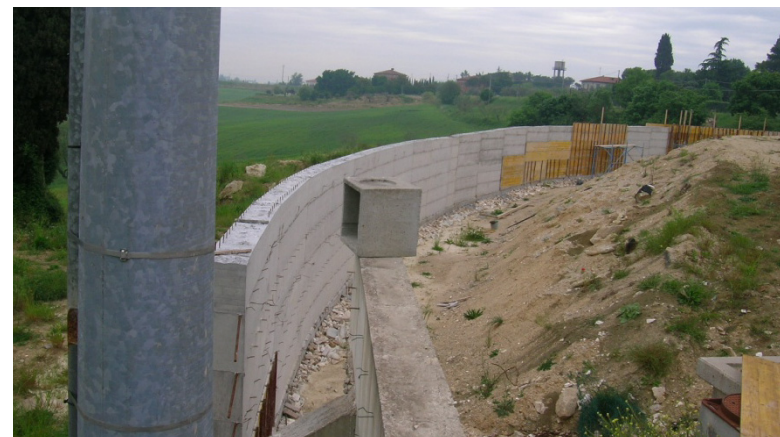
Figura 5 : paratia con sovrastante muro a retta del rilevato stradale
