Scheda n. 77

MIGLIORAMENTO SISMICO DI UN EDIFICIO DI CIVILE ABITAZIONE Proprietà: P. N. – *Anno 2015*

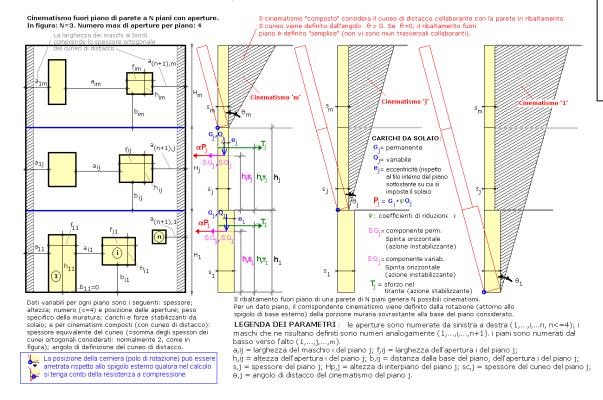
Meccanismi di collasso: schema parete Nord-Ovest
