**realizzazione sottofondazioni e livello interrato, ex legnaia**

particolari strutture lignee (copertura), fabbricato principale

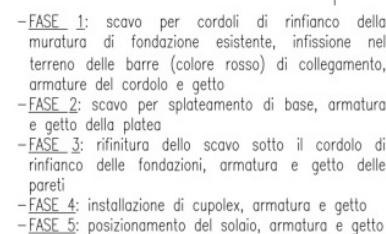
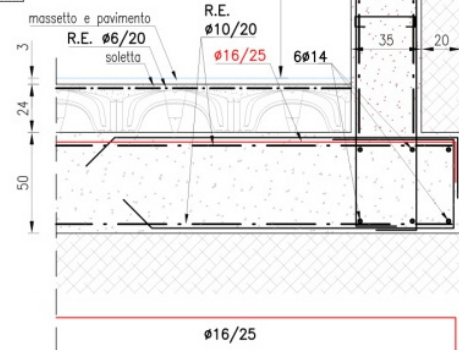
SEZIONE A-A

*particolare muri controterra, liv. interrato*

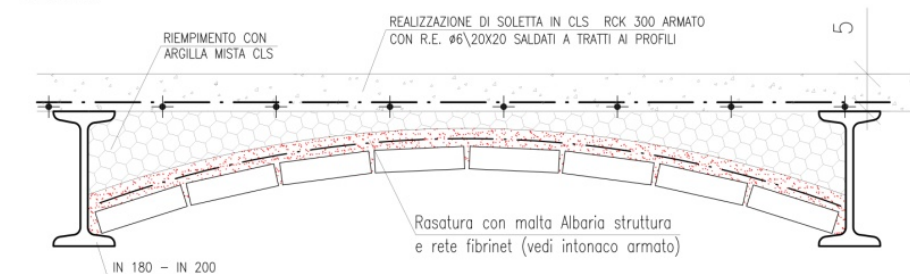
## SEZIONE D-D

*solaio a voltine, schema*

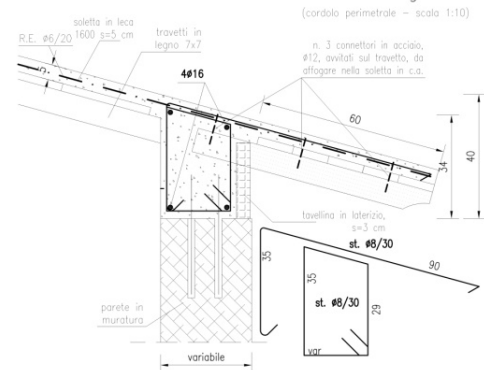
Particolare 1b: sezione cordoli di gronda

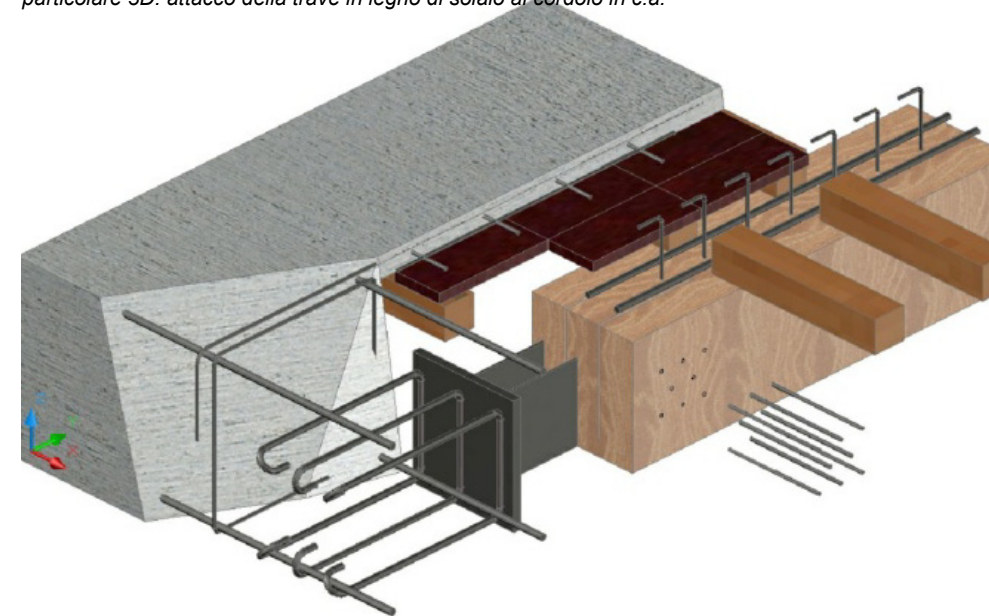
particolare 3D: attacco della trave in legno di solaio al cordolo in c.a.

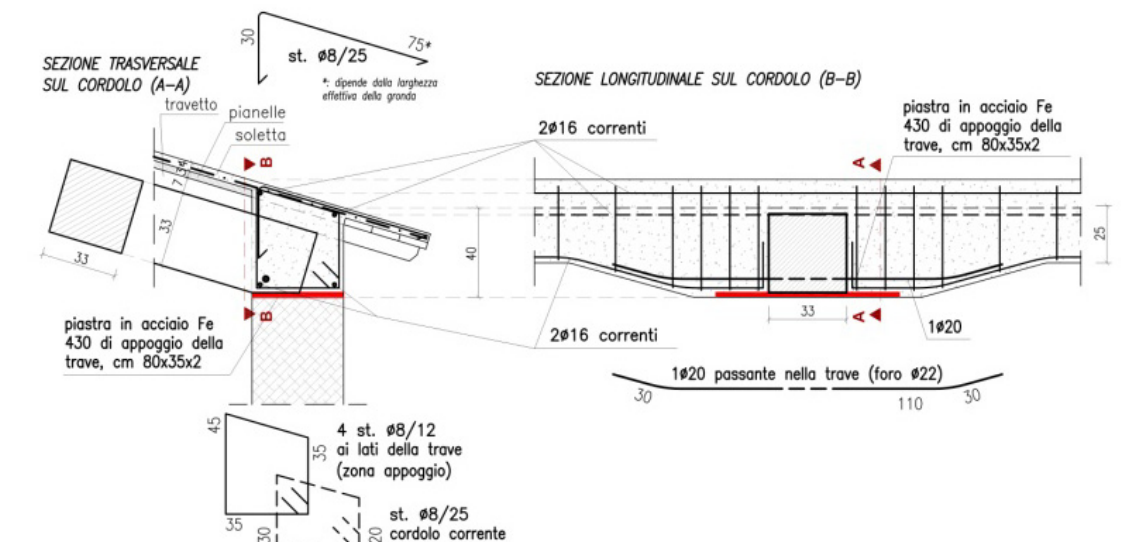
Particolare 1c

appoggio della trave – SCALA 1:20
